magazine nr 4

April 2004

Matra-Simca Bagheera

(1973-1980)

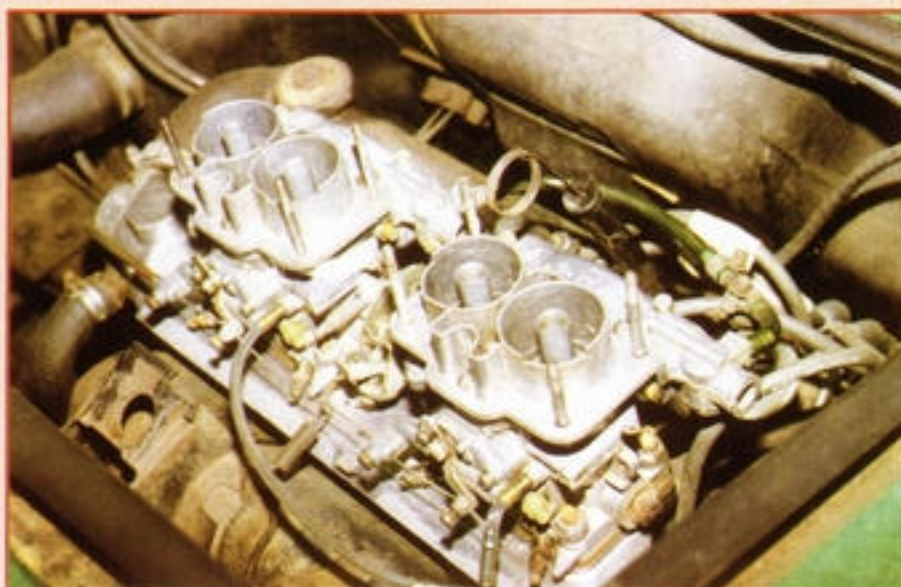
Bovenop de moeilijk toegankelijke motor zijn de twee dubbele Webers gemonteerd.

De meeste uitvoeringen van de Bagheera zijn uitgerust met twee Webers met dubbele venturi, type 36 DCNF of DCNV. Motortype 6Y2 heeft slechts één dubbele Bressel of Weber 36 DCNVA-2, overigens dezelfde als op de Simca 1308 S en GT. In de praktijk blijkt het synchroniseren van de twee carburateurs alleen mogelijk met een goede synchrotester. Controleer daarbij vóór het testen en afstellen elke carburateur op verstopte en vervuilde kanalen, ver-

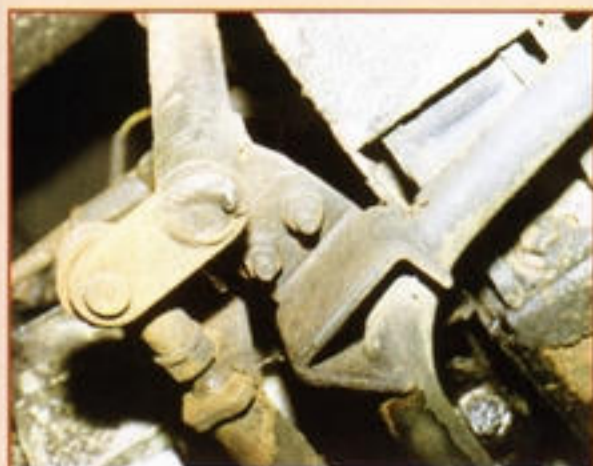
De gecompliceerde overbrenging van het schakelmechaniek vraagt om regelmatige controle en is breukegevoelig bij de ophanging aan de bodemplaat.

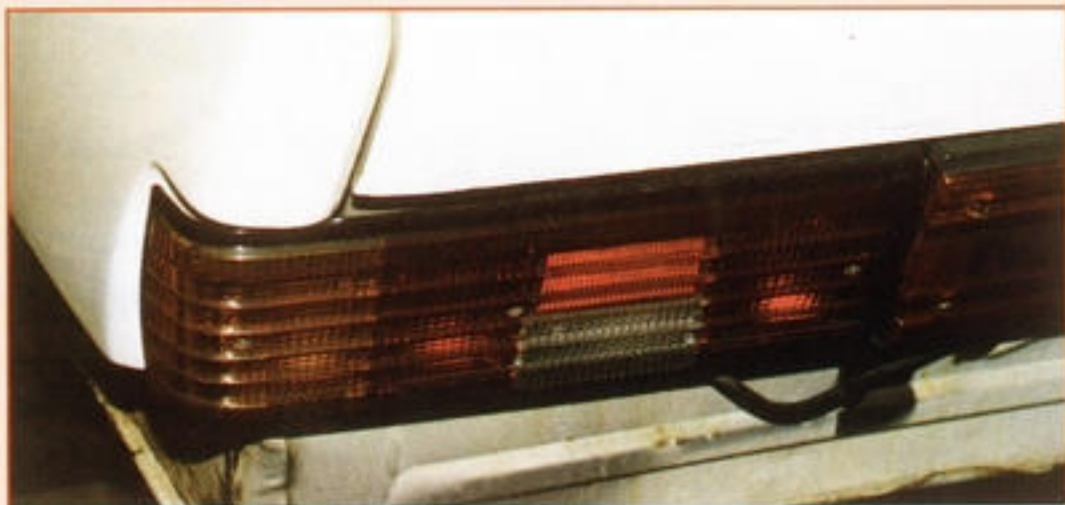
Polyester plaatwerk roest niet waardoor en nog genoeg delen leverbaar blijven.

Gave en schadevrije Bagheera's zijn uiterst zeldzaam, vooral omdat de kunststof carrosserie van gewapend polyester (GFK) direct gelijmd en gepopt is op een spaarzaam gelakt kooivormig frame. Bovendien heeft ook de bodem- partij van de zelfdragende eenheid geen al te beste afwerking ge- otten en is de pasvorm van carrosseriedelen soms ondermaats. Als het onderhuids bar en boos is, wordt het tijd om aangetaste profieldelen te vervangen en zelf het nodige roestwerende materiaal aan te brengen, wat overigens tijdro- vend kan zijn. Demonteer daarbij zoveel mogelijk plaatwerk, zeker van de onderzijde vóór de achteras en gebruik de voorgeschreven lijmsort bij het monteren. Speur barsten en scheuren in het polyes- ter plaatwerk op en let nauwkeu- rig op de pasvorm van portieren, kofferklep en achterraut, en op spelingvrije scharnieren. Omdat elke Bagheera doorgaans meerdere doe-het-zelf roestbehandelingen zal hebben ondergaan, is het raad- zaam om dikke beschermvlagen op verdachte plekken te verwijderen zodat onderliggend onheil zichtbaar wordt. Ook expansie in kunst- stof beplating, waar delen aan elkaar gelijmd zijn, kan duiden op onderhuidse roestvorming. Dergelijke, maar ook zichtbare, roestplekken vinden we met name rond de A-stijl aan bestuurderszijde en het moeilijk te restaure- ren meerdelige voorruitframe. Kijk ook achter de portierbekleding, onder de bestuurdersstoel en in de voorste bagageruimte bij accubak, rembekrachtiger en reservewiel. Lekkage langs het glas van de geplakte voorruit is geen uit- zondering, een probleem dat herkenbaar is aan vocht in handschoenenkastje of op de wagen- vloer. Andere inspectiepunten zijn de voorste en achterste wielkasten met framestrips, de dragende dorpels en beide bevestigingsstrips

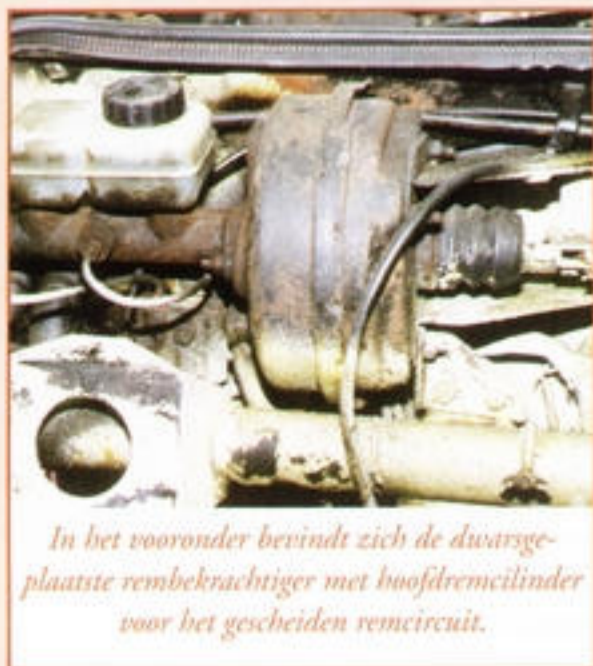
In het vooronder bevindt zich de dwarsge- plaatste rembekrachtiger met hoofdremscilinder voor het gescheiden remcircuit.
